REMONT DACHU I ELEWACJI KOŚCIOŁA PW ŚW. JÓZEFA OBLUBIEŃCA W ŚWIERADOWIE

## PROJEKT ARCHITEKTONICZNO-BUDOWALNY

# PROGRAM PRAC KONSERWATORSKICH

## KONSERWACJA ELEWACJI I DACHU KOŚCIOŁA POD WEZWANIEM ŚW. JÓZEFA W ŚWIERADOWIE ZDROJU (CZĘŚĆ NEOGOTYCKA)

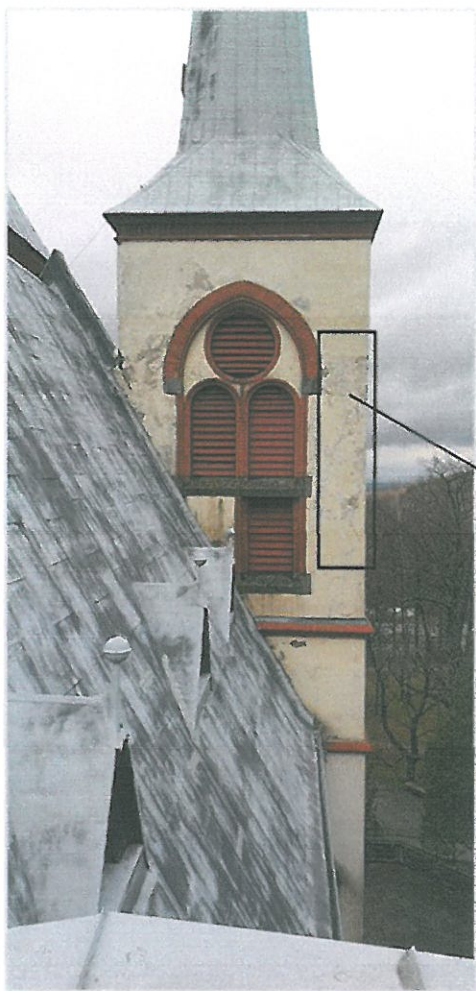
Obecnie kościół czynny, pozostający pod opieką parafii. Na stan zachowania zabytkowej elewacji neogotyckiej części kościoła pod wezwaniem św. Józefa Oblubieńca MNP, wpłynęły głównie czynniki atmosferyczne takie jak woda, lód i kwaśne zanieczyszczenia powietrza oraz kapilarne podciąganie wody wraz z niszczącymi cegły solami rozpuszczalnymi w wodzie. Spowodowały one pękanie, dezintegrację i odspajanie się tynków oraz osłabienie i pudrowanie się podłoża ceglanoego wielu miejscach widać łuszczącą się i odpajającą farbę.

widoczna dezintegracja tynków  
oraz odpajanie się i łuszczenie  
warstwy malarskiej

Elewacja wieży kościoła.

- Gruntowanie ścian gruntem na bazie szkła wodnego potasowego. Gruntowanie należy wykonać przez pędzlowanie.
- Wykonanie obrzutki w miejscach uzupełnień tynku zaprawą trasowo cementową tynkiem niekryjącym, zwiększającym przyczepność tynków podkładowych- KEIM POROSAN-TRASS-ZEMENTPUTZ.

- Uzupełnienie ubytków tynku zaprawą wapienną KEIM NHL-KALKPUTZ-GROB. Tynk należy zakładać w warstwach nie grubszych niż 10-20 mm.
- Wykonanie koszulki z tynku cienkowarstwowego wapiennego KEIM NHL-KALKPUTZ-FEIN. Grubość warstwy nie powinna przekraczać 5mm.

- Gruntowanie tynków pod powłoki malarskie, gruntem krzemianowym KEIM FASSADENGRUND.
- Malowanie fasady farbą żółto-krzemianową o właściwościach fotokatalitycznych (redukujących szkodliwe gazy oraz zanieczyszczenia organiczne), wysokiej paroprzepuszczalności oraz małej przepuszczalności wody- KEIM SOLDALIT-ME. Malowanie w kolorze KEIM HISTORISCH 50008. Ostateczny wybór koloru nastąpi po wykonaniu prób na obiekcie i zatwierdzeniu ich przez WUOZ.

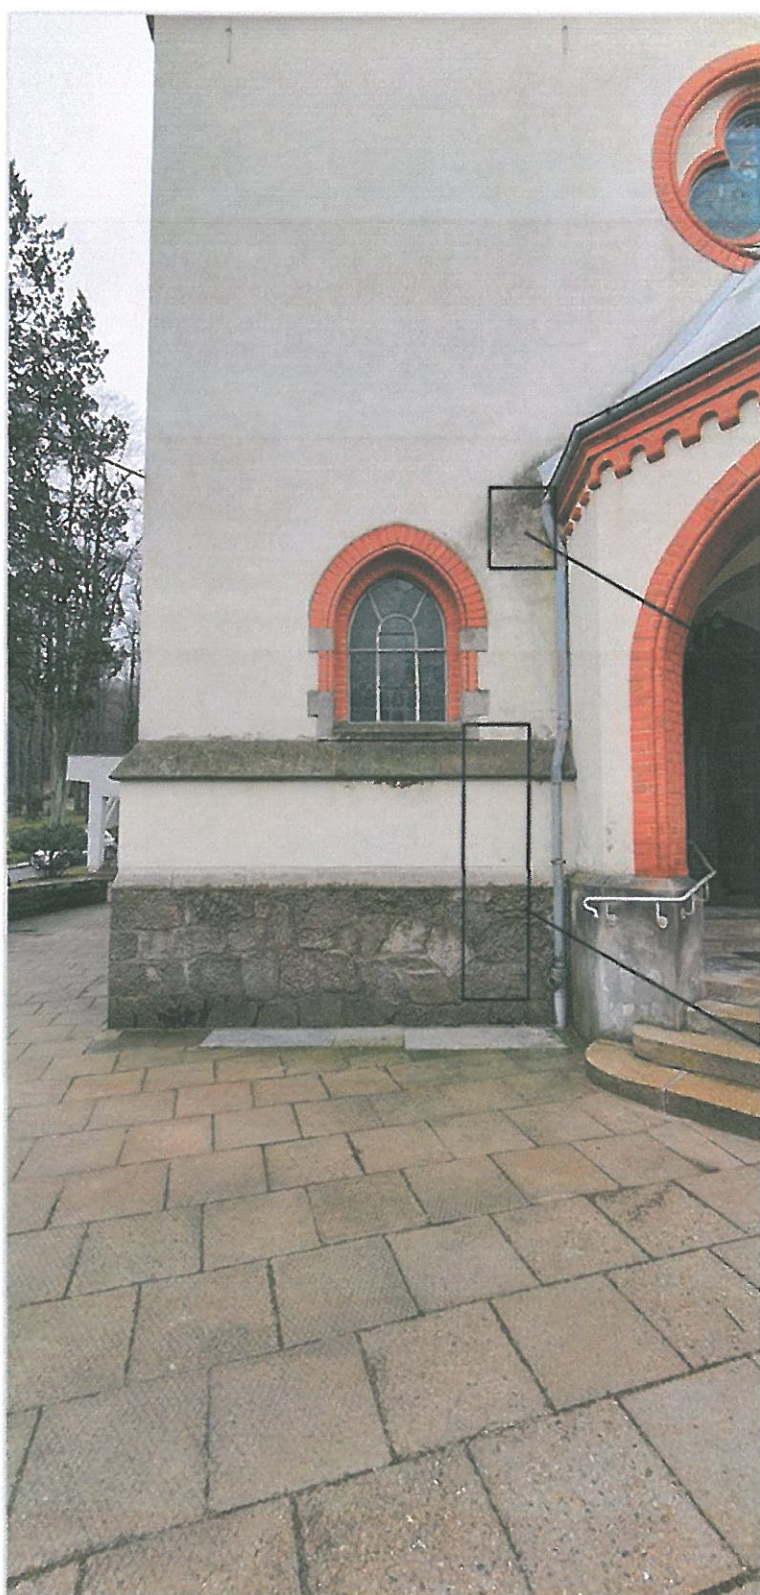
zacieki na elewacji kościoła  
powstałe na skutek  
uszkodzenia instalacji odpływowej

kolonie glonów i porostów

Fragment elewacji kościoła.

- Odkazanie biologiczne oczyszczonych partii przez pędzlowanie i natrysk. Usunięcie porostów, glonów i mchów należy wykonać preparatem firmy SIKA Sikagard 715 W lub KEIM – ALGICID PLUS. Zabieg ten pozwoli na skuteczne usunięcie i oczyszczenie ścian zewnętrznych obiektu z wszelkich nawarstwień organicznych.

- Wymiana na nowe opierzeń blacharskich, rynien i rur spustowych – z blachy tytan – cynk w kolorze pokrycia dachowego

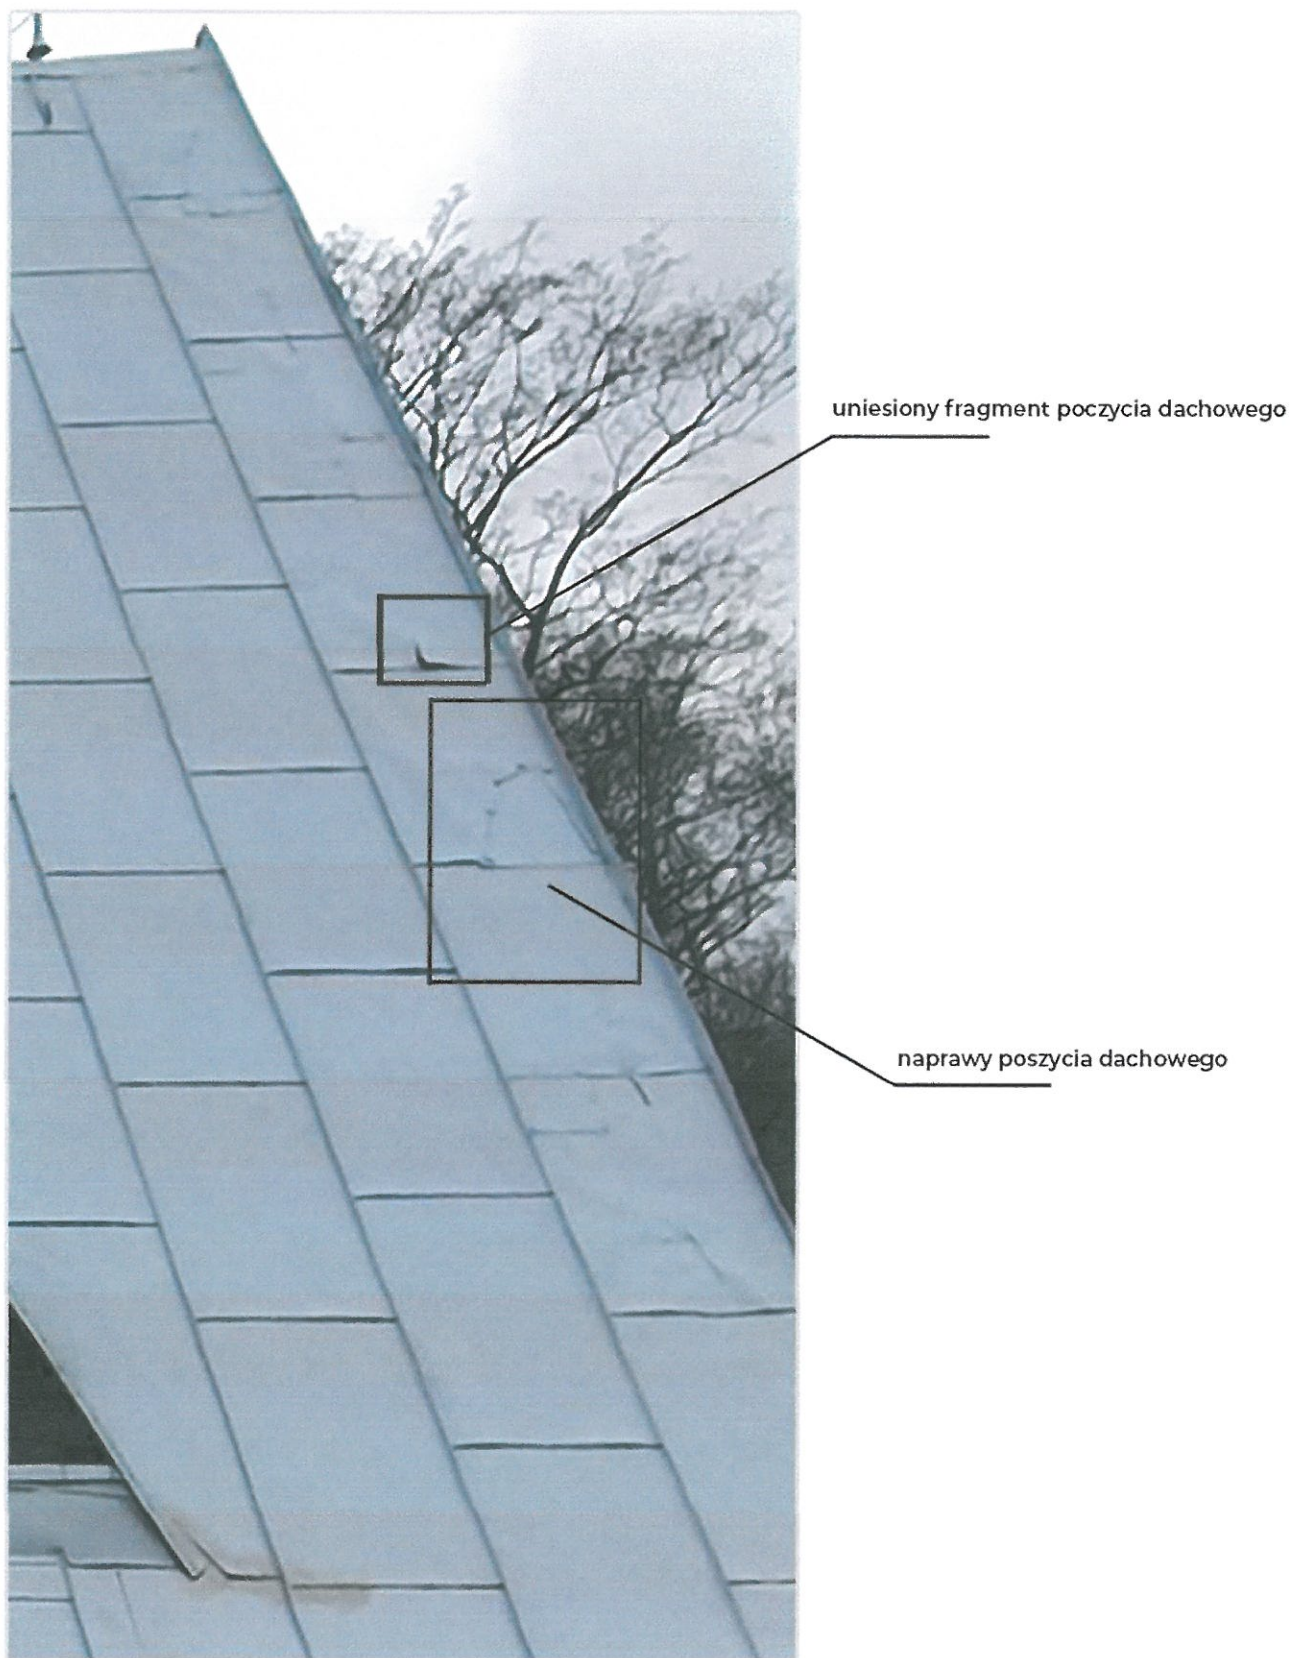
Dach kryty blachą tytanowo-cynkową w kolorze szarym. Blacha pofalowana, w wielu miejscach widoczne złuszczenia farby i ogniska korozji. Obróbki blacharskie odkształcone, pognięte, częściowo porozrywane, a uniesione połacie poszycia powodują zaciekanie wody opadowej do wnętrza kościoła. Widoczne liczne naprawy. Pokrycie dachowe w złym stanie, kwalifikuje się do całkowitej wymiany. Uszkodzenia rynien oraz niedrożność rur spustowych spowodowały zacieki na elewacji kościoła oraz powstawanie kolonii porostów.

Fragment połaci dachowej.

- Wymiana pokrycia dachowego na nowe z blachy tytan cynk z odwzorowaniem podziałów zachowanych obecnie. Pokrycie dachu blachą płaską na podwójny rąbek stojący w kolorze patyna szaroniebieska (np. Rheinzink prePATINA blaugrau)

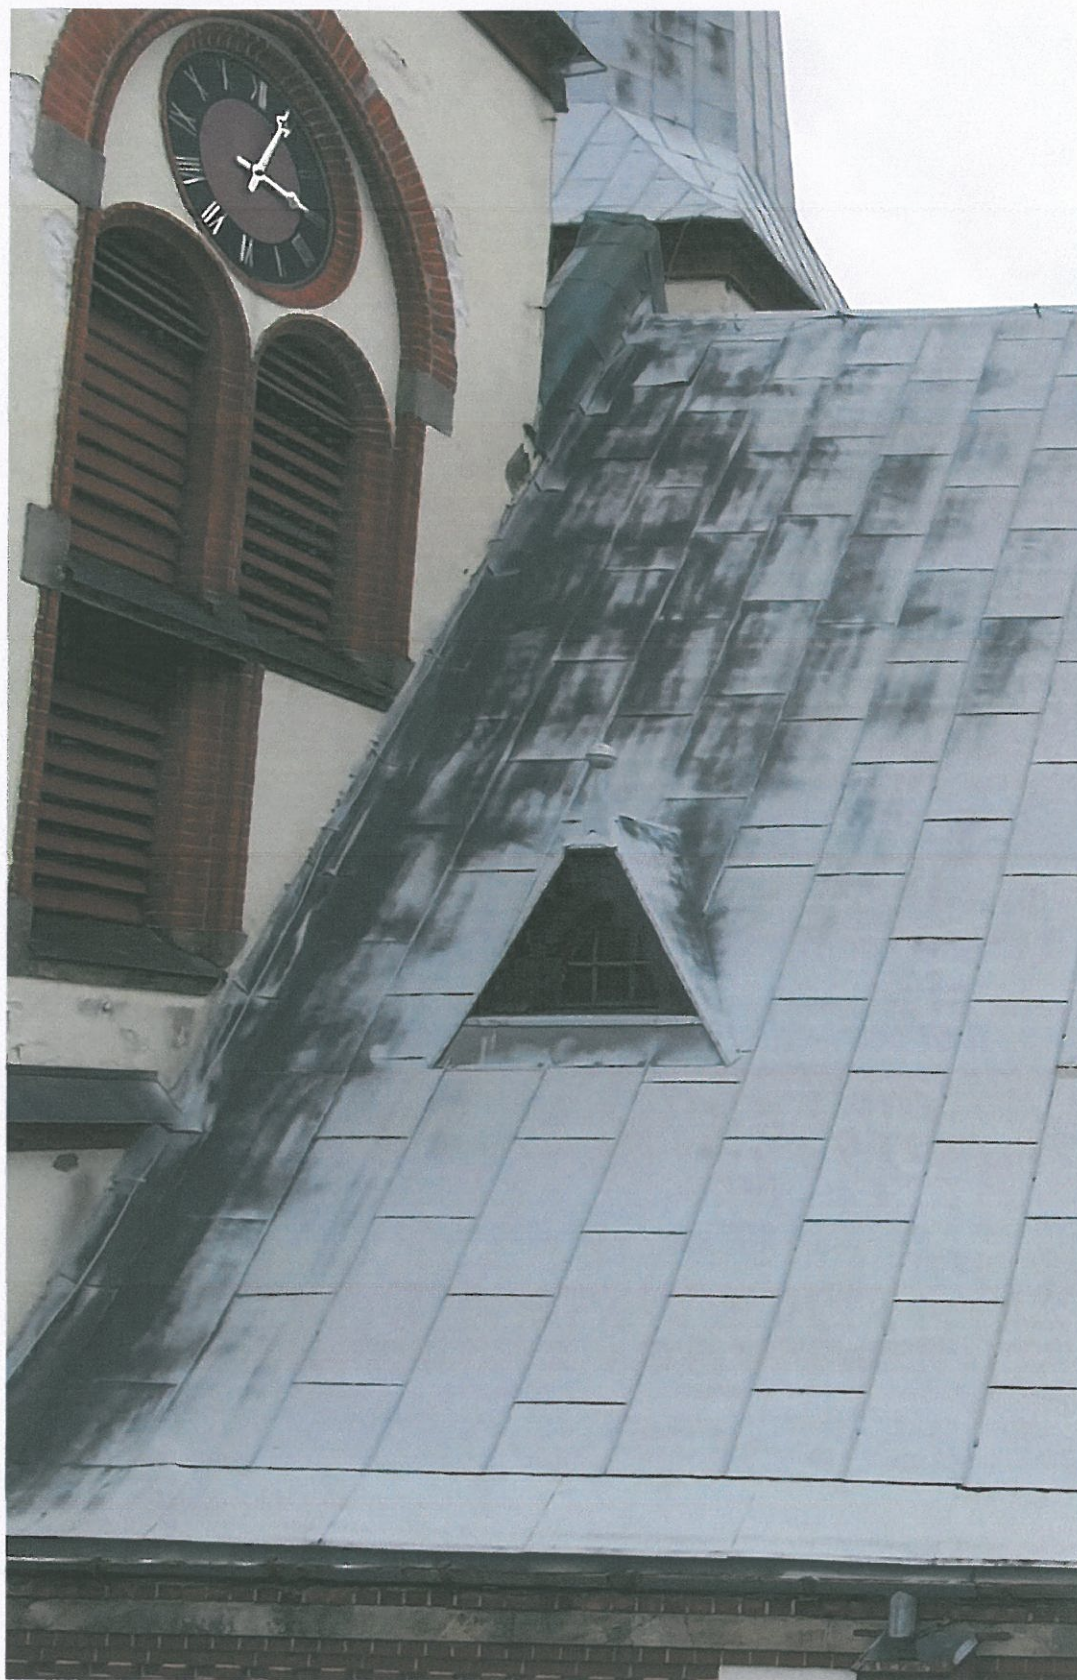
Fragment połaci dachowej.

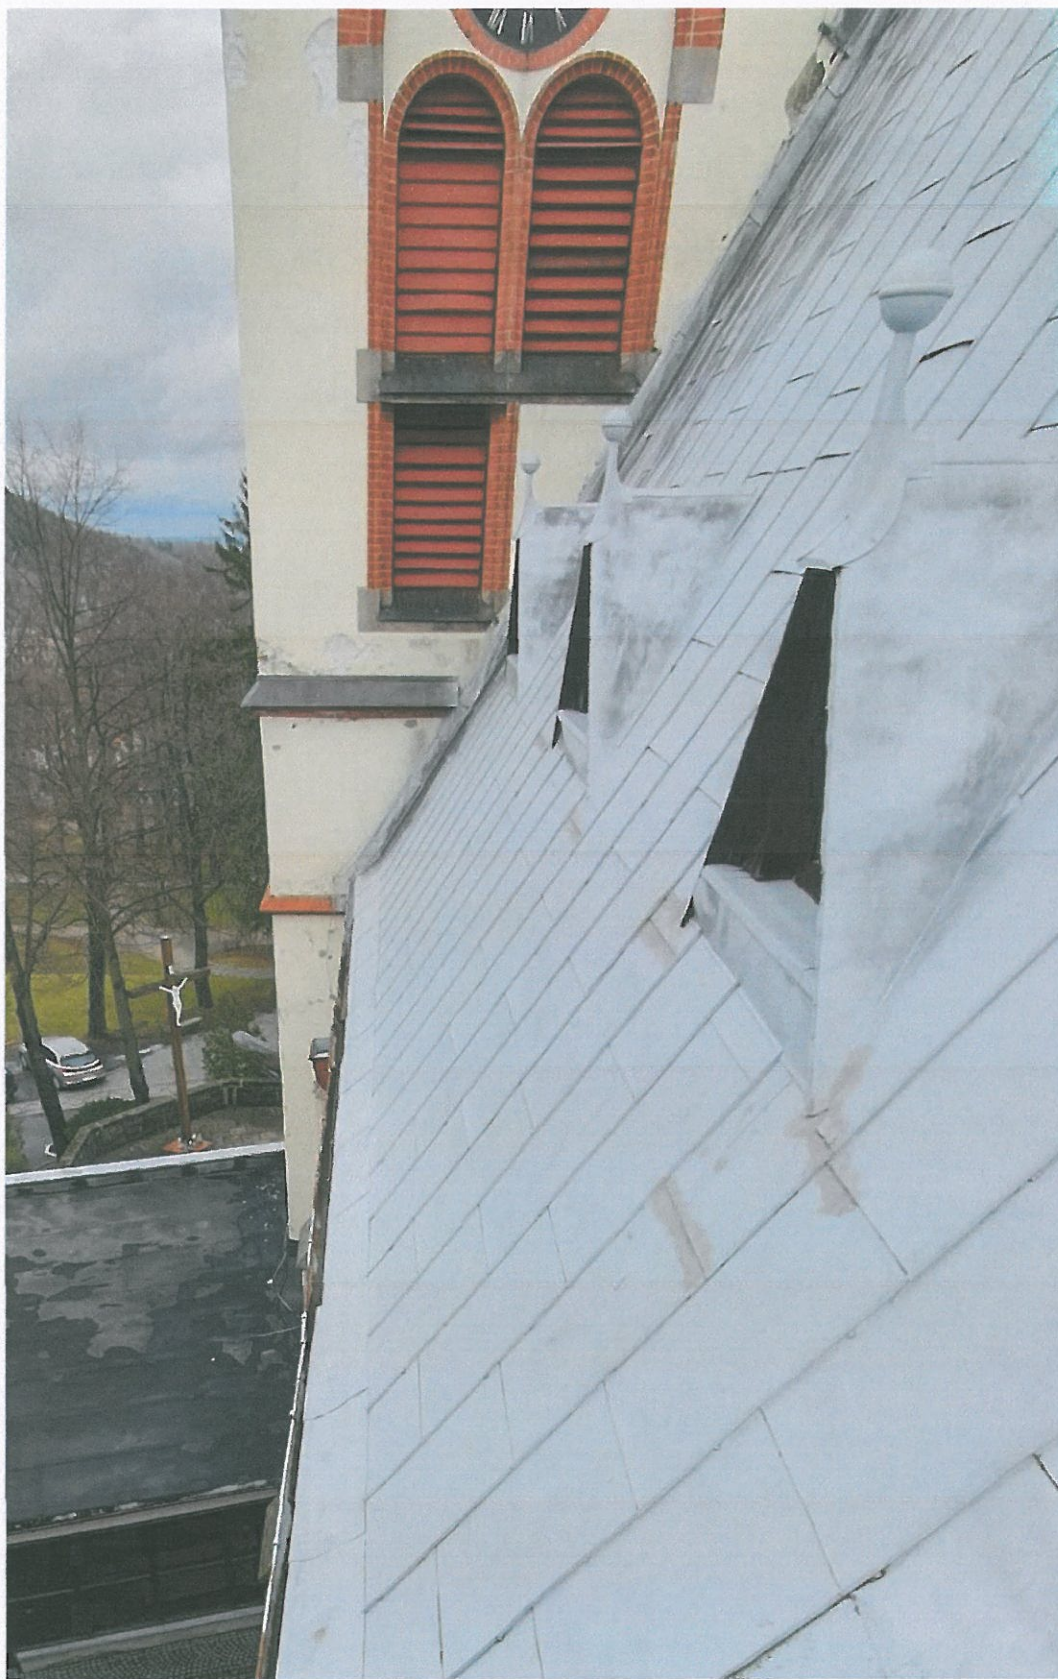
Fragmnet połaci dachowej.

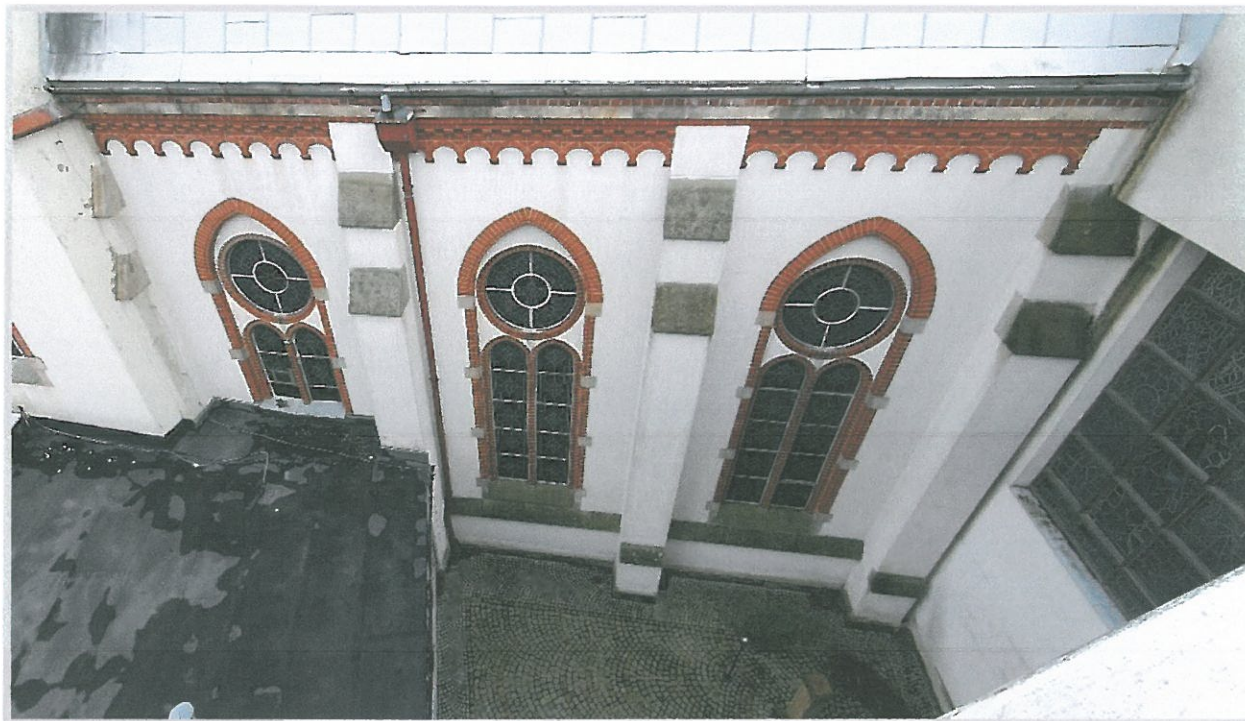
Fragment północno-zachodniej elewacji. Widoczne rynny i rury spustowe.

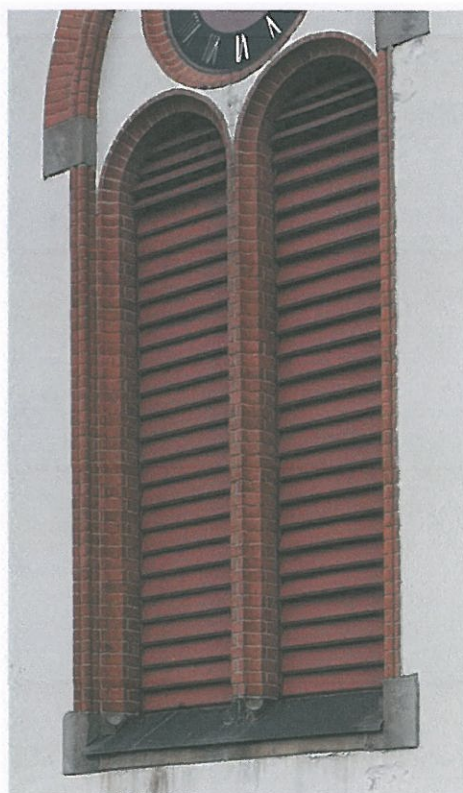
Żaluzje metalowe w oknach wieży kościoła.

- Wymiana metalowych żaluzji wieży na nowe identyczne z zachowanymi obecnie.
- Malowanie żaluzji farbą antykorozyjną firmy Noxan w kolorze:  
RAL Clasic 8004 lub 2001 (lub mieszaniną kolorów 1:1, 1:2, 2:1). Ostateczny wybór koloru zależny będzie od prób wykonanych na obiekcie.

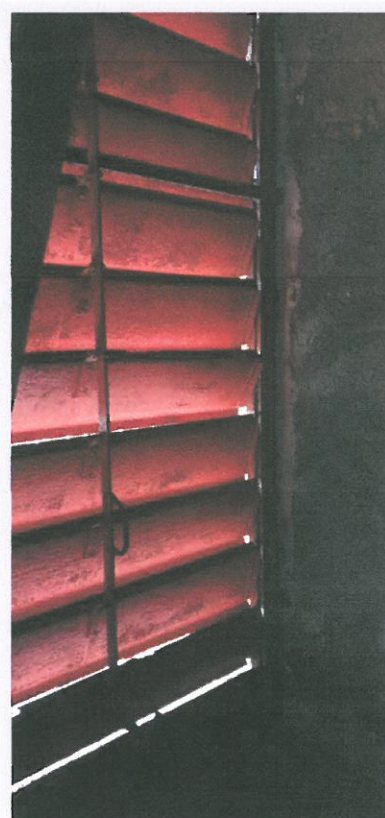
Żaluzje - widok od strony wewnętrznej.

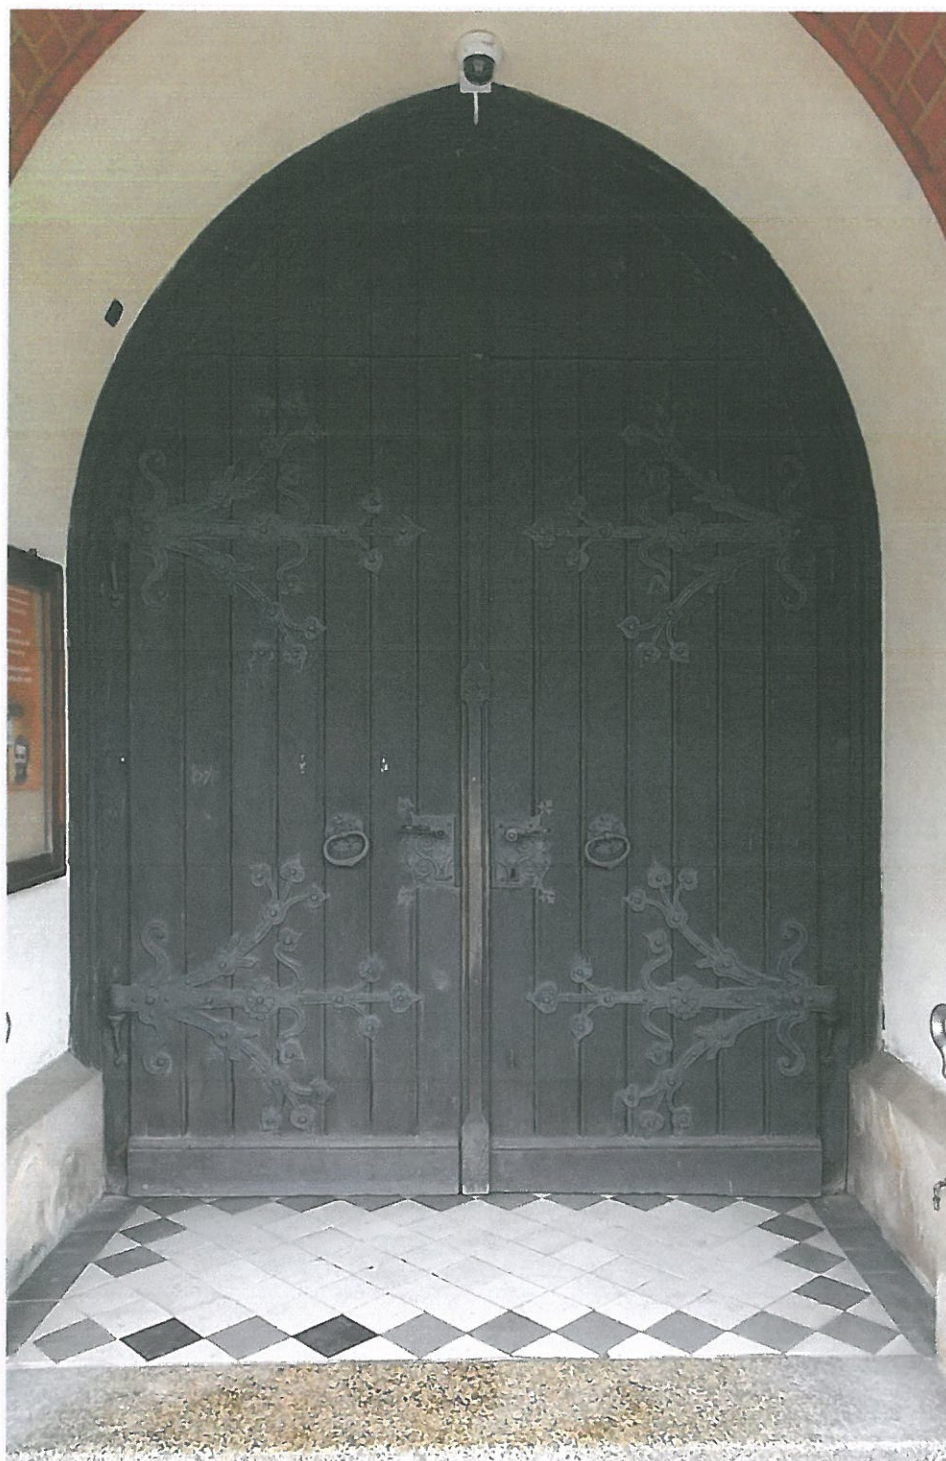
Stolarka drzwiowa drewniana, malowana w kolorze brązowym z metalowymi okuciami z motywem kwiatowym. Drzwi wejściowe główne dwuskrzydłowe, zamknięte od góry łukiem. Drzwi boczne jednoskrzydłowe zamknięte od góry łukiem z wpisanym motywem trójliścia wypełnionego witrażem. Farba z licznymi przetarciami, widoczne pęknięcia z rozejściem desek oraz ogniska żerowania owadów. Okucia metalowe pordzewiałe.

Drzwi wejścia głównego.

- Wykonanie odkrywek pasowych *in situ* w celu ustalenia stratygrafii i chronologii warstw barwnych.
- Oczyszczenie powierzchni z zanieczyszczeń o charakterze mechanicznym, luźno związanych z podłożem.

- Usunięcie wtórnych warstw olejnych. Wybór metod i środków uzależniony będzie od badań wykonanych bezpośrednio na obiekcie.
- Oczyszczenie i zabezpieczenie elementów metalowych.

- Ewentualna rekonstrukcja brakujących okuć i klamek (drzwi do kaplicy bocznej).
- Ewentualna impregnacja wzmacniająca drewno (Paraloid B72 w toluenie).

- Wykonanie uzupełnień drewna - flekowanie.
- Uzupełnienie mniejszych ubytków w podłożu drewnianym. Proponuje się zastosowanie dwuskładnikowego epoksydowego kitu do drewna ze względu na jego całkowitą stabilność wymiarową w przypadku wahań wilgotności, brak skurczu, niewielki ciężar i łatwość obróbki rzeźbiarskiej.

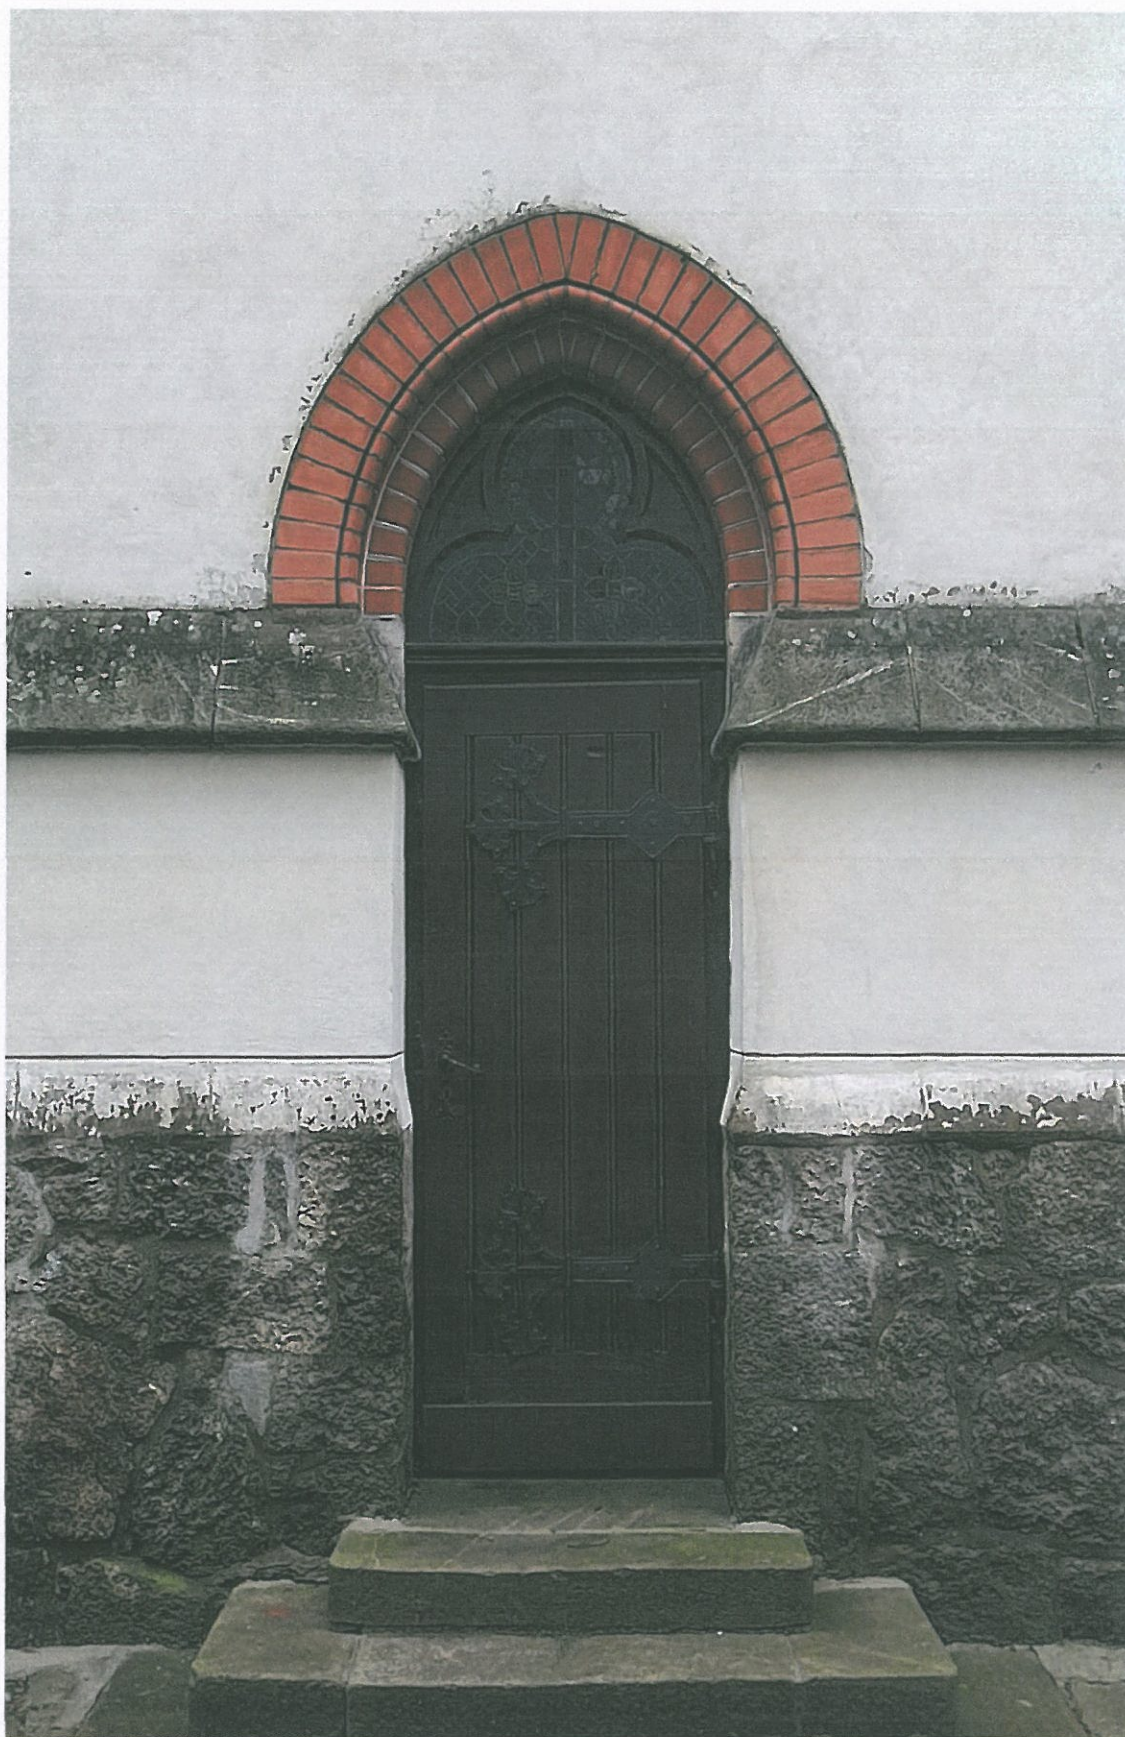
Drzwi wejścia bocznego.

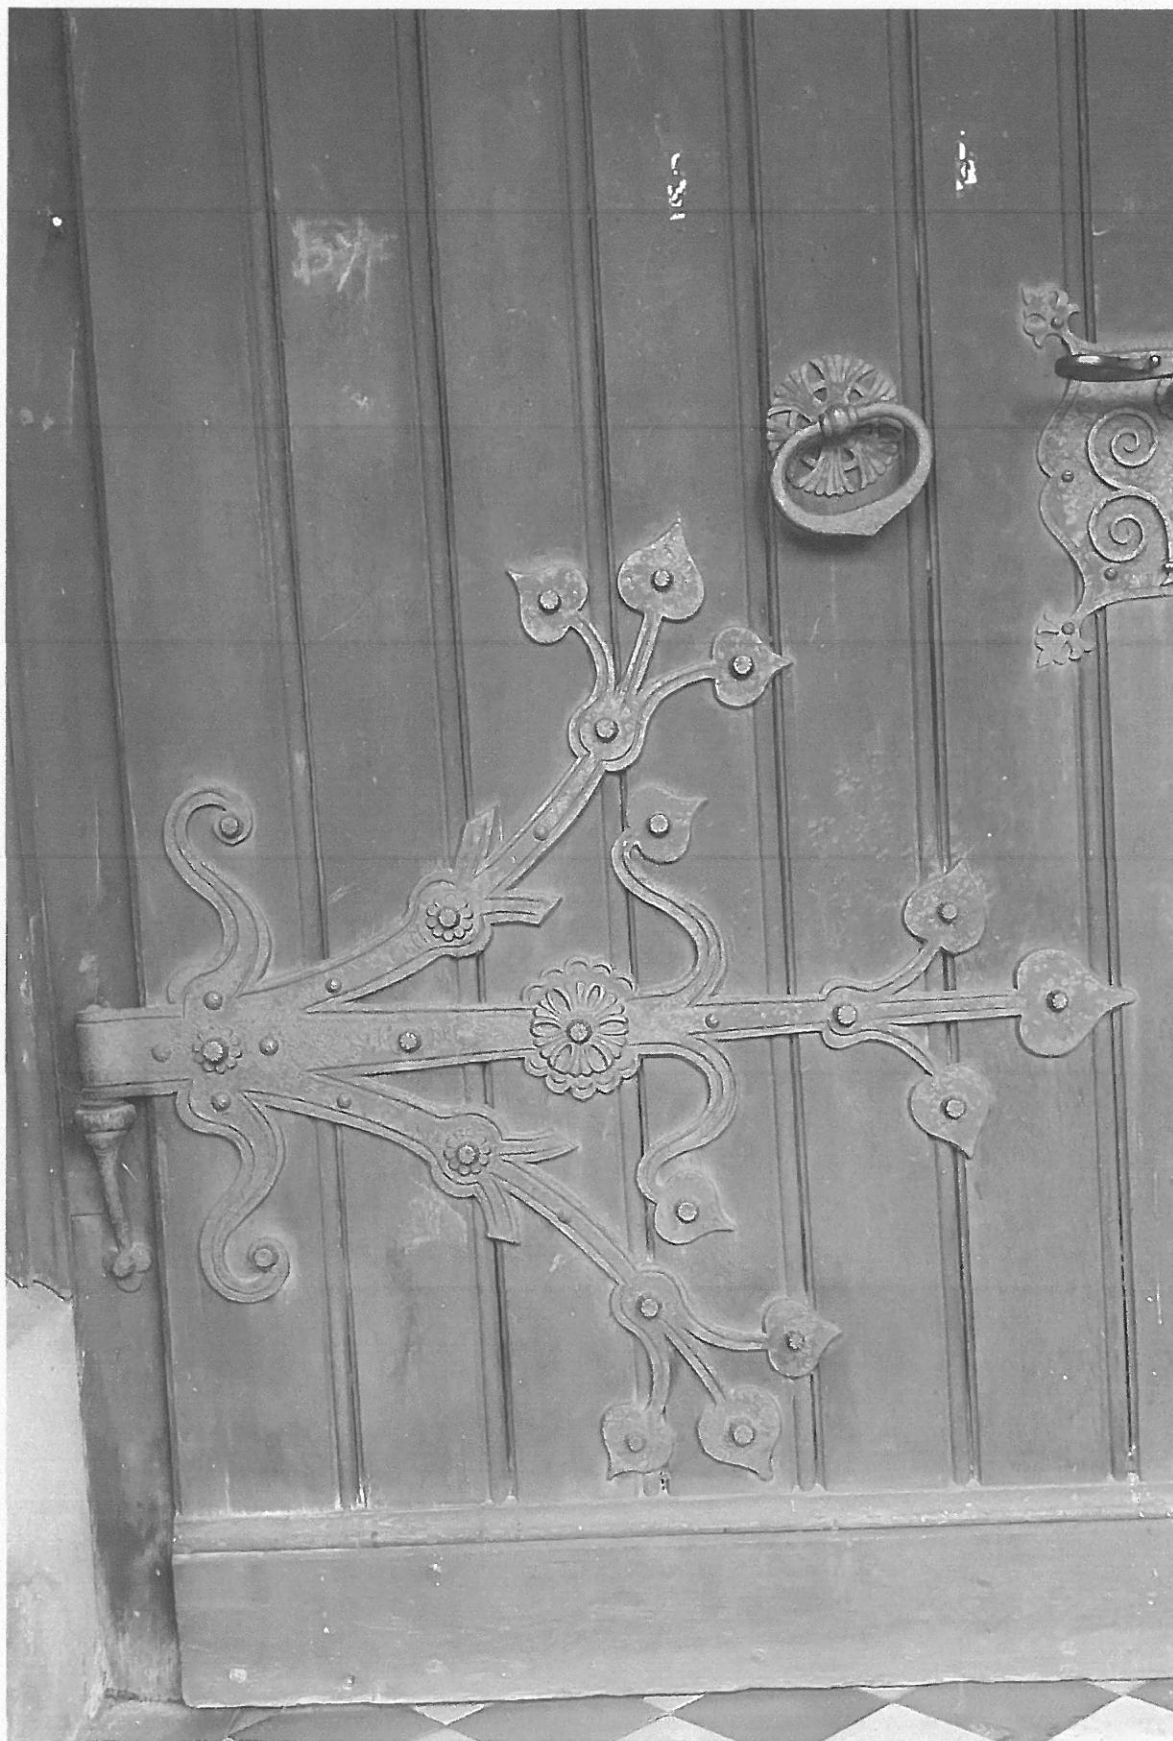
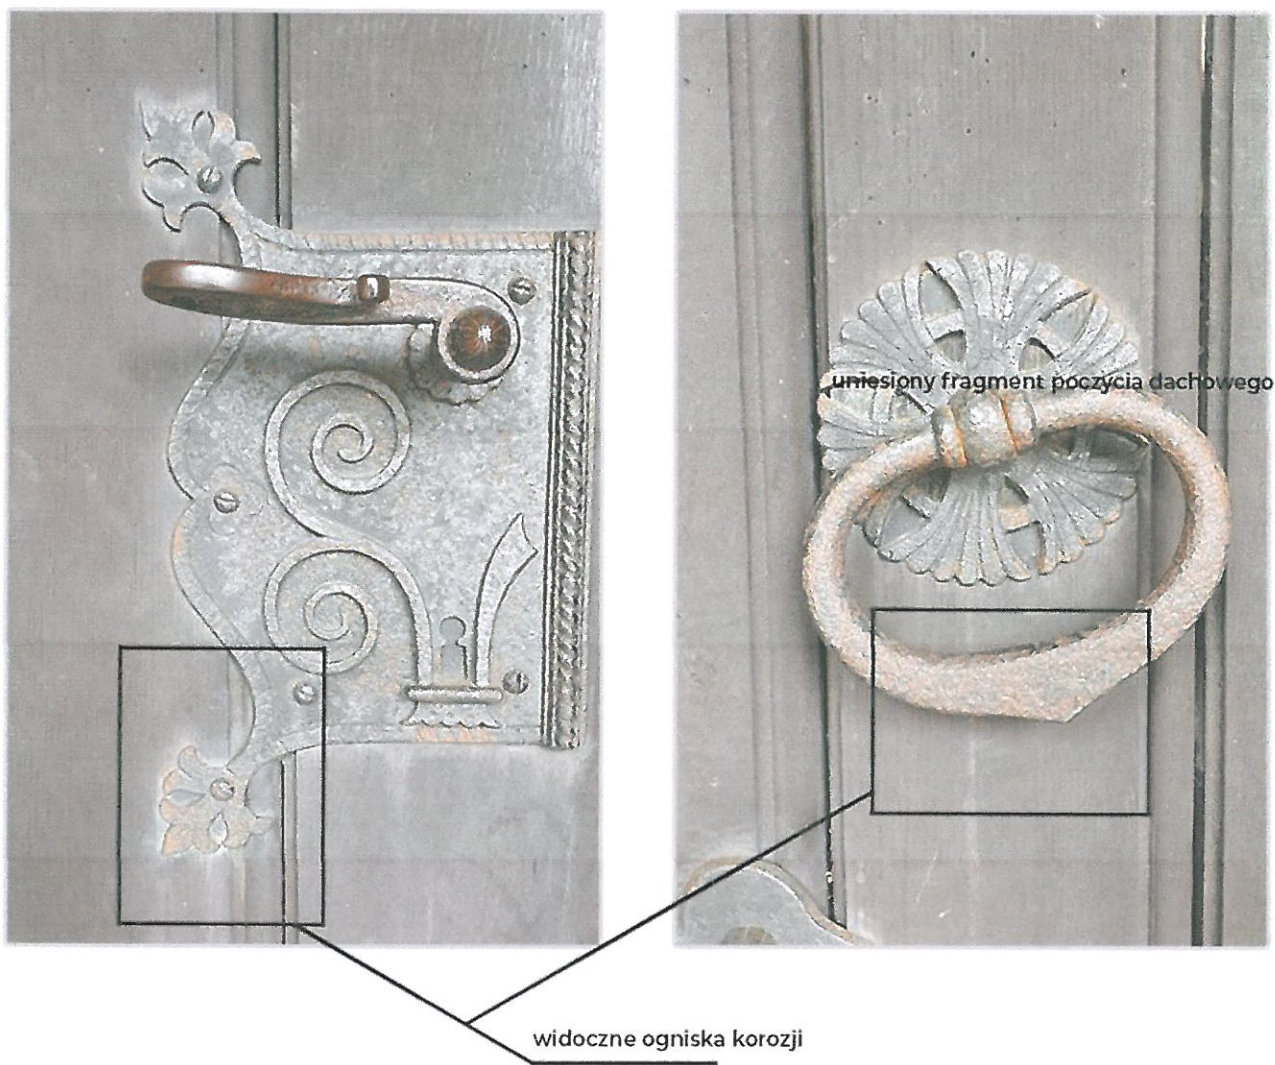
Okucia - drzwi wejścia głównego.

- Usunięcie starych powłok malarskich metodami mechanicznymi, chemicznymi (proponowane preparaty do wyboru po przeprowadzonych próbach.: KEIM Dispersionsentferner, Remmers Alkutex Abbeizer, Scansol, Techsol itp.) lub termicznymi (nagrzewnicami).
- Usunięcie produktów korozji metodą chemiczną dowolnym preparatem odrdzewiającym.
- Prostowanie zniszczonych elementów metalowych.
- Rekonstrukcja i uzupełnienie ubytków metodami kowalsko-ślusarskimi.
- Malowanie wszystkich elementów farbą do metalu antik graphitschwarz matt, firmy Eddi Schmied.

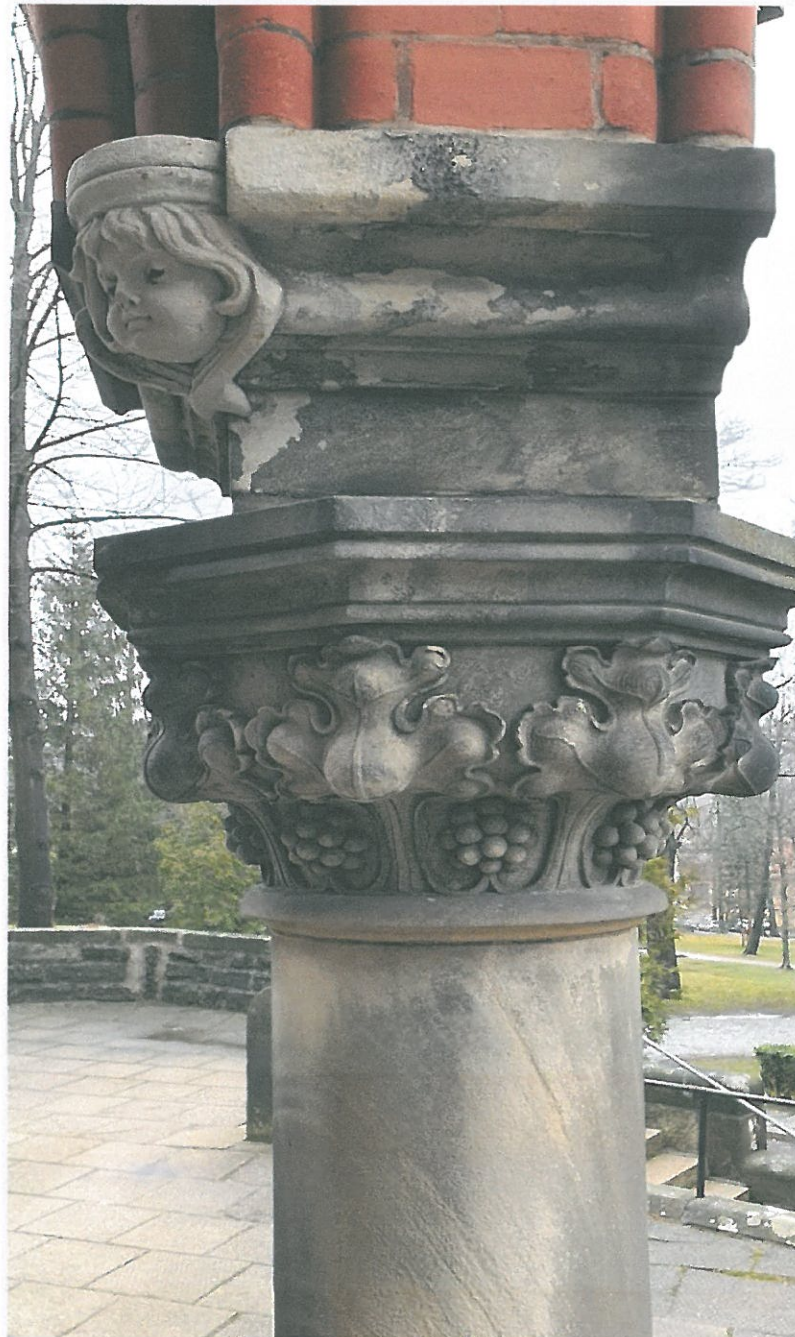
Stan zachowania elementów z piaskowca jest zły. Powierzchnia kamienia jest silnie zbrudzona, nierównomiernie przebarwiona osadami z zanieczyszczeń atmosferycznych. W wielu miejscach pokryta nalotem z mikroflory. Elementy narażone na działanie wody opadowej powodującej wymywanie spoiwa i związanego z tym powolnego rozpadu warstwy wierzchniej (a co za tym idzie pozbawione naturalnej patyny) pokryte są niewielkimi ubytkami i wżerami. Spoiny między elementami uległy znacznej erozji i osłabieniu.

Kolumna piaskowcowa w podcieniu wejścia głównego. Detal.

- Oczyszczenie z zabrudzeń powierzchniowych luźno związanych z podłożem.
- W razie konieczności oczyszczenie powierzchni piaskowca (roztwór HF) oraz usunięcie zaplamień i przebarwień z powierzchni piaskowca (roztwór wersenianu sodowego).
- Uzupełnienie ubytków kitem mineralnym na bazie wapna dyspergowanego.
- Scalenie kolorystyczne uzupełnień epoksydowych.

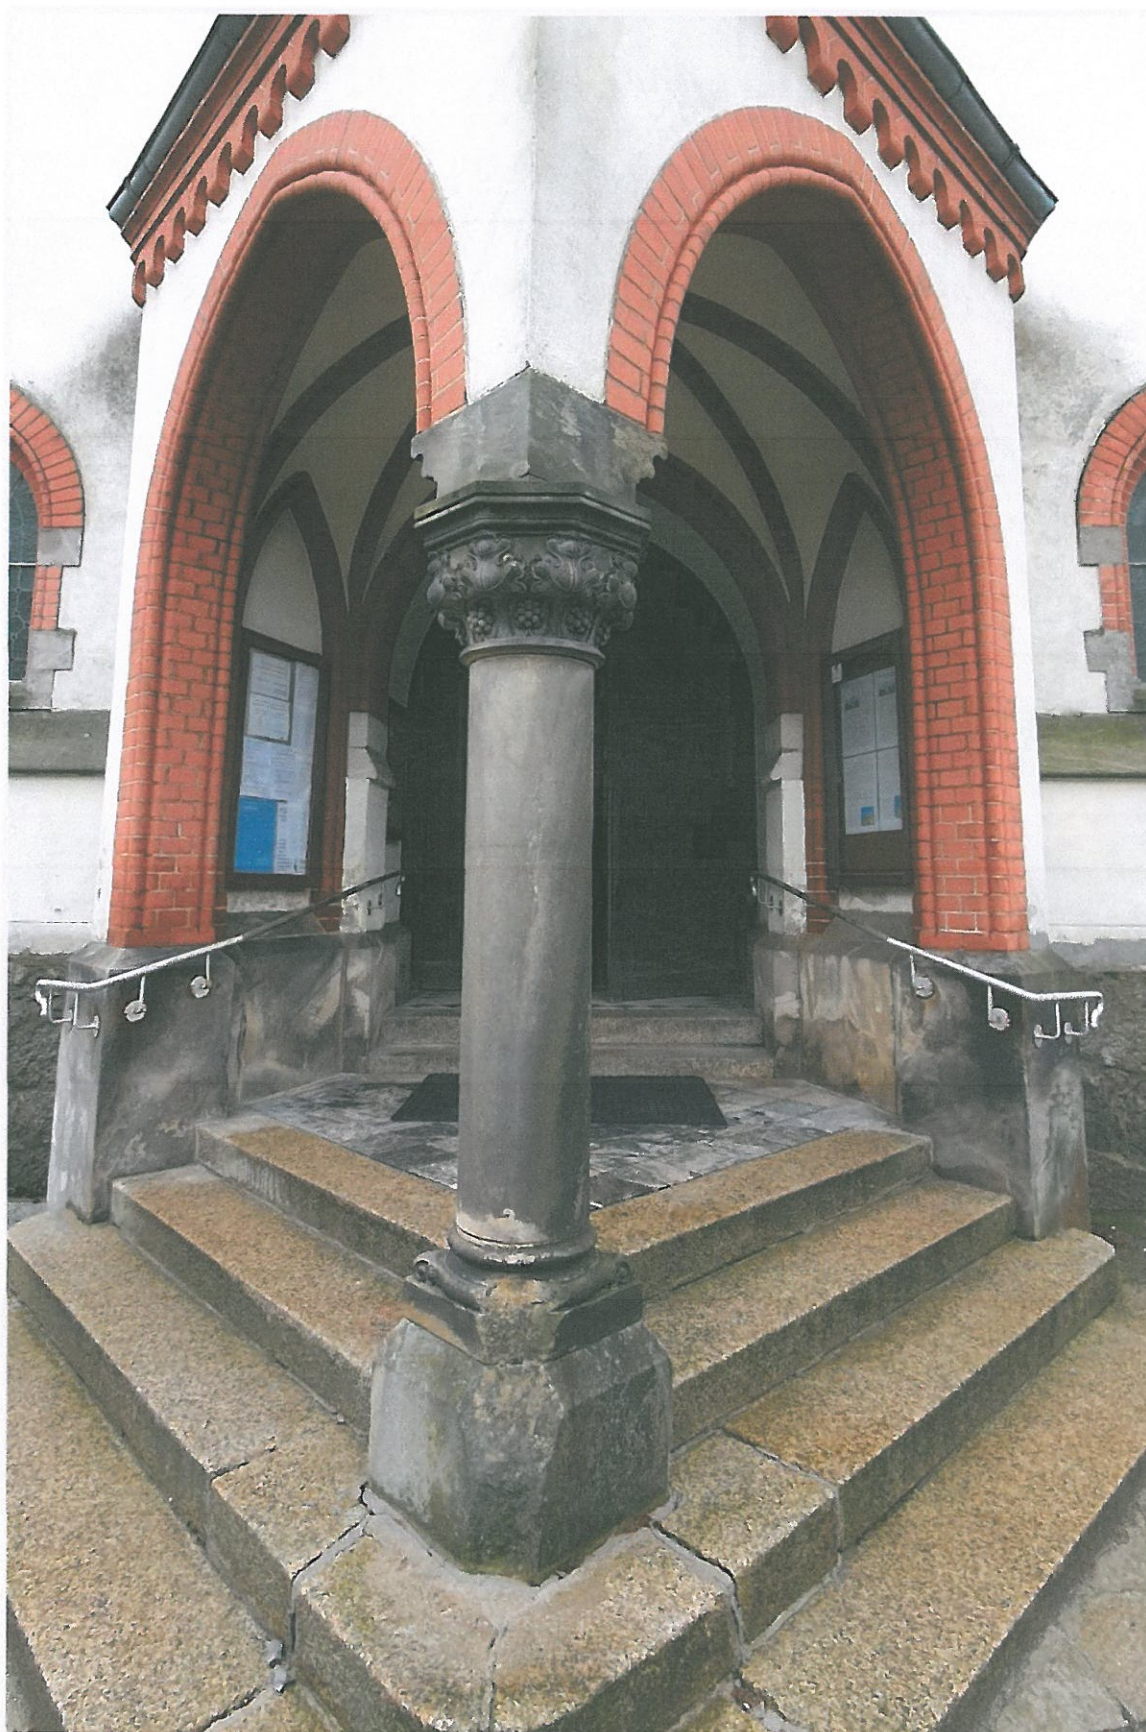
Kolumna piaskowcowa w podcieniu wejścia głównego.
